Ergebnisse aus SN-CZ-Forschungsprojekt „VODAMIN II“

Deponieworkshop (Online-Konferenz), 12.11.2020

Die Folgewirkungen von Tagebauen am Beispiel des ehemaligen Braunkohlen-Tagebaus Lohsa II und der Umgebung

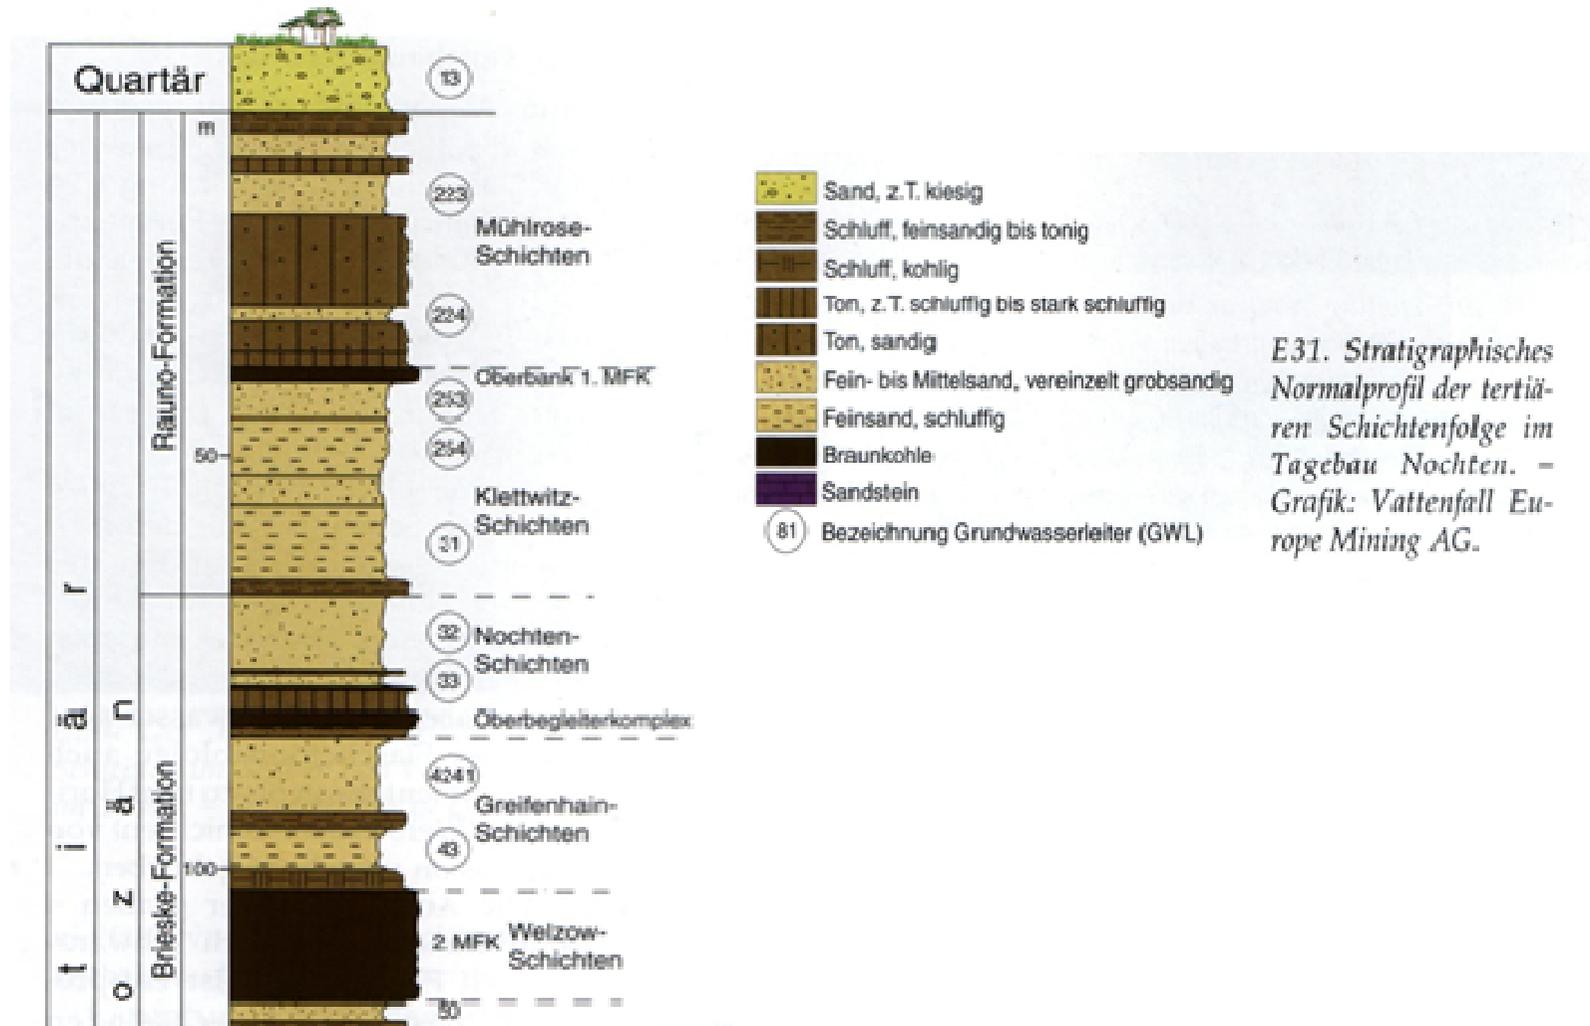
Schichten und Grundwasserleiter im Normalprofil der Umgebung

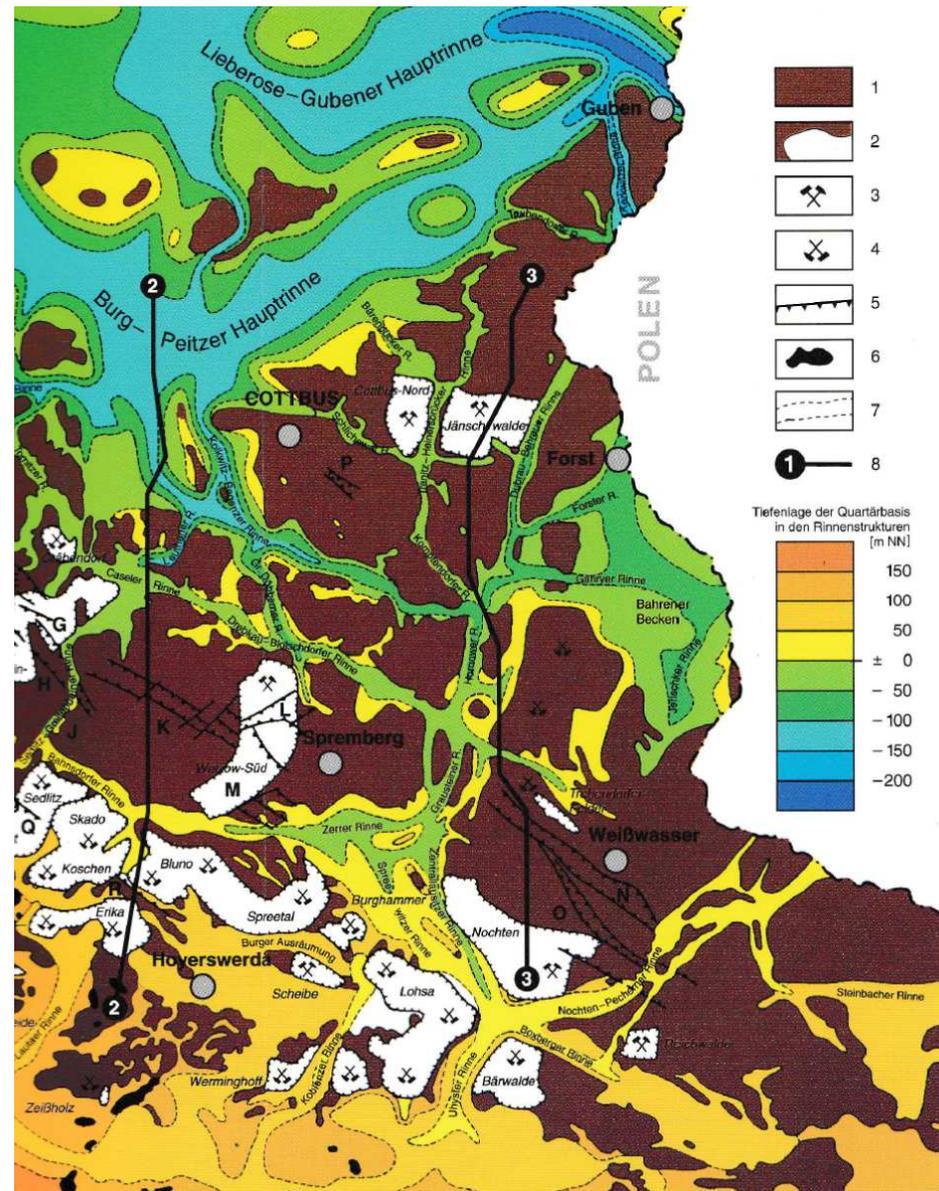
Quartäre Rinnen

- Die Braunkohlenlagerstätten Lohsa, Burghammer, und Bärwalde befinden sich im pleistozän angelegten Lausitzer Urstromtal und werden nahezu allseitig von quartären Auswaschungsrinnen begrenzt.
- Diese Rinnen schaffen wichtige hydraulische Verbindungen zwischen pleistozänen und tertiären Grundwasserhorizonten.
- Sie sind in der Hydrogeologie und Entwässerung, aber auch beim Grundwasserwiederanstieg als geohydraulische Verbindungen zu beachten.

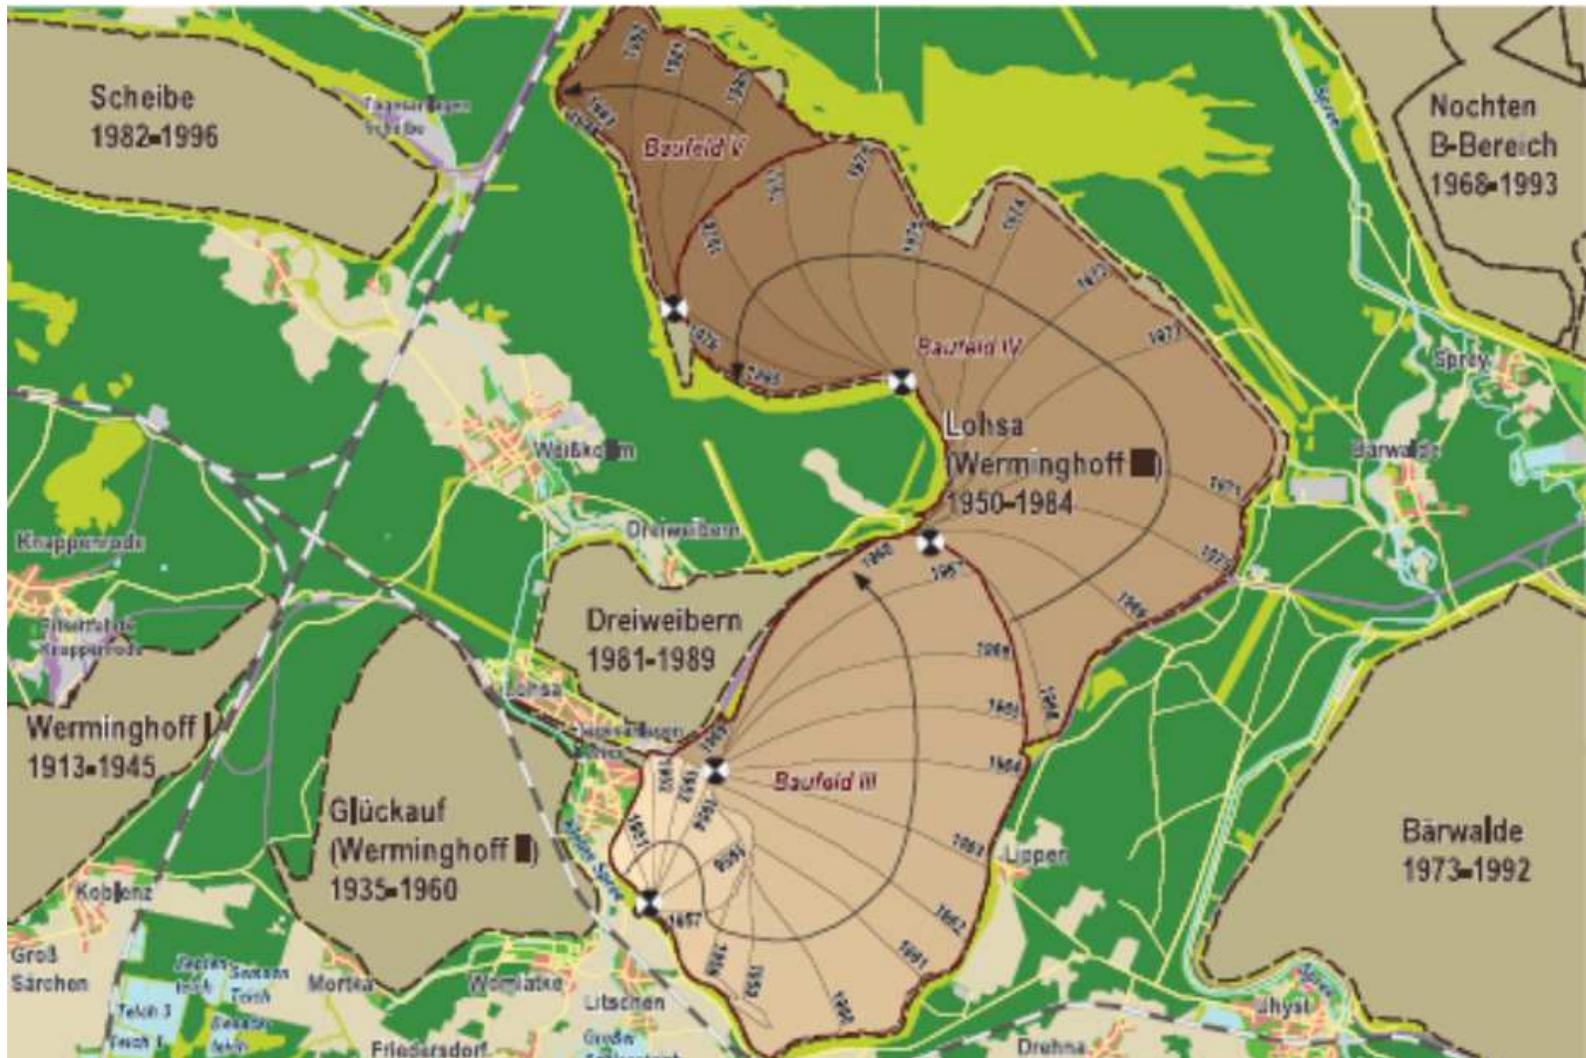
4. Bergbauliche Entwicklung Tagebau Lohsa II

- 1942: Beginn der Erschließung beim Ort Lohsa, einschließlich der Umverlegung der Kleinen Spree
- 1950: Beginn der Aufschlussbaggerung zwischen Litschen und Lohsa
- 1952: Beginn der Rohkohleförderung mit Grubenbahnbetrieb
- 1959 und 1960: Inbetriebnahme der zwei Abraumförderbrücken
- 1963: Einführung der Filterbrunnen-Großflächenentwässerung.
- 1971 - 1981: Verkippung des Aufschlussabraums des Tagebaus Bärwalde im Tagebau Lohsa in der Außenkippe Bärwalde
- 1976: Umsetzung einer Förderbrücke zum Tagebau Bärwalde
- 1984: Erreichung der Endstellung mit der anderen Abraumförderbrücke und Beendigung der Rohkohleförderung
- 1984 – 1987: Verkippung des Aufschlussabraums des Tagebaus Scheibe im Tagebau Lohsa in der Außenkippe Scheibe
- 1985: Beginn erster Planungen zur Errichtung des Speicherbeckens Lohsa II.
- Ab 1988 Profilierung des Hochwassereinleiters von der Spree bei Bärwalde.

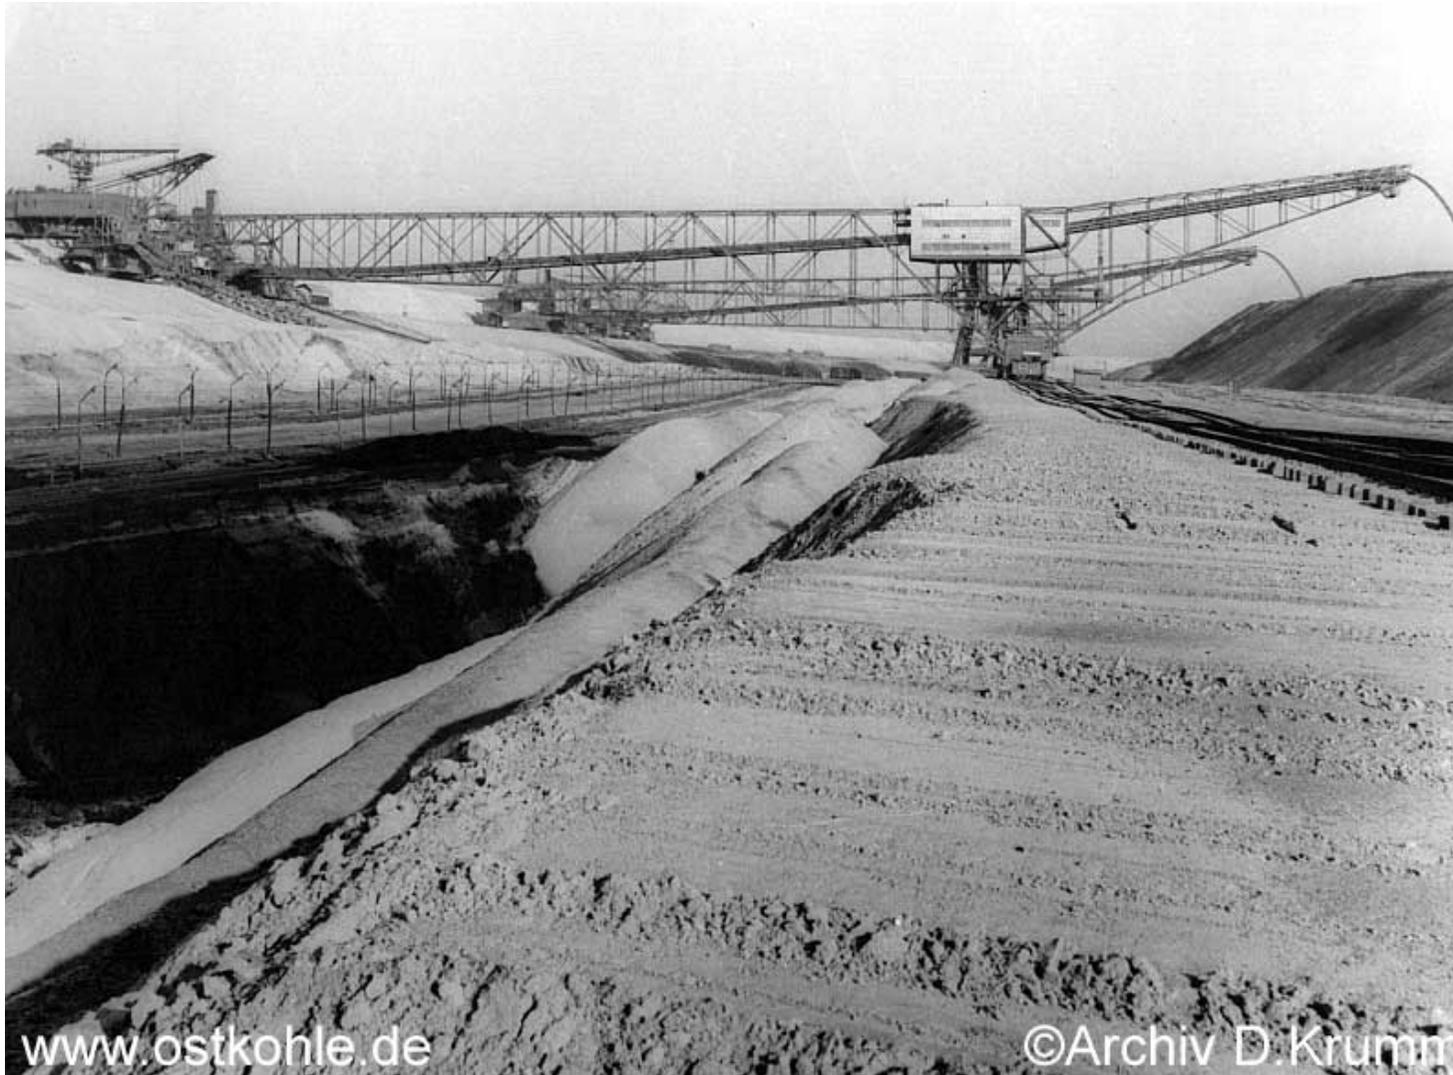
Blick auf beide Abraumförderbrücken in Betrieb. Vor 1976.

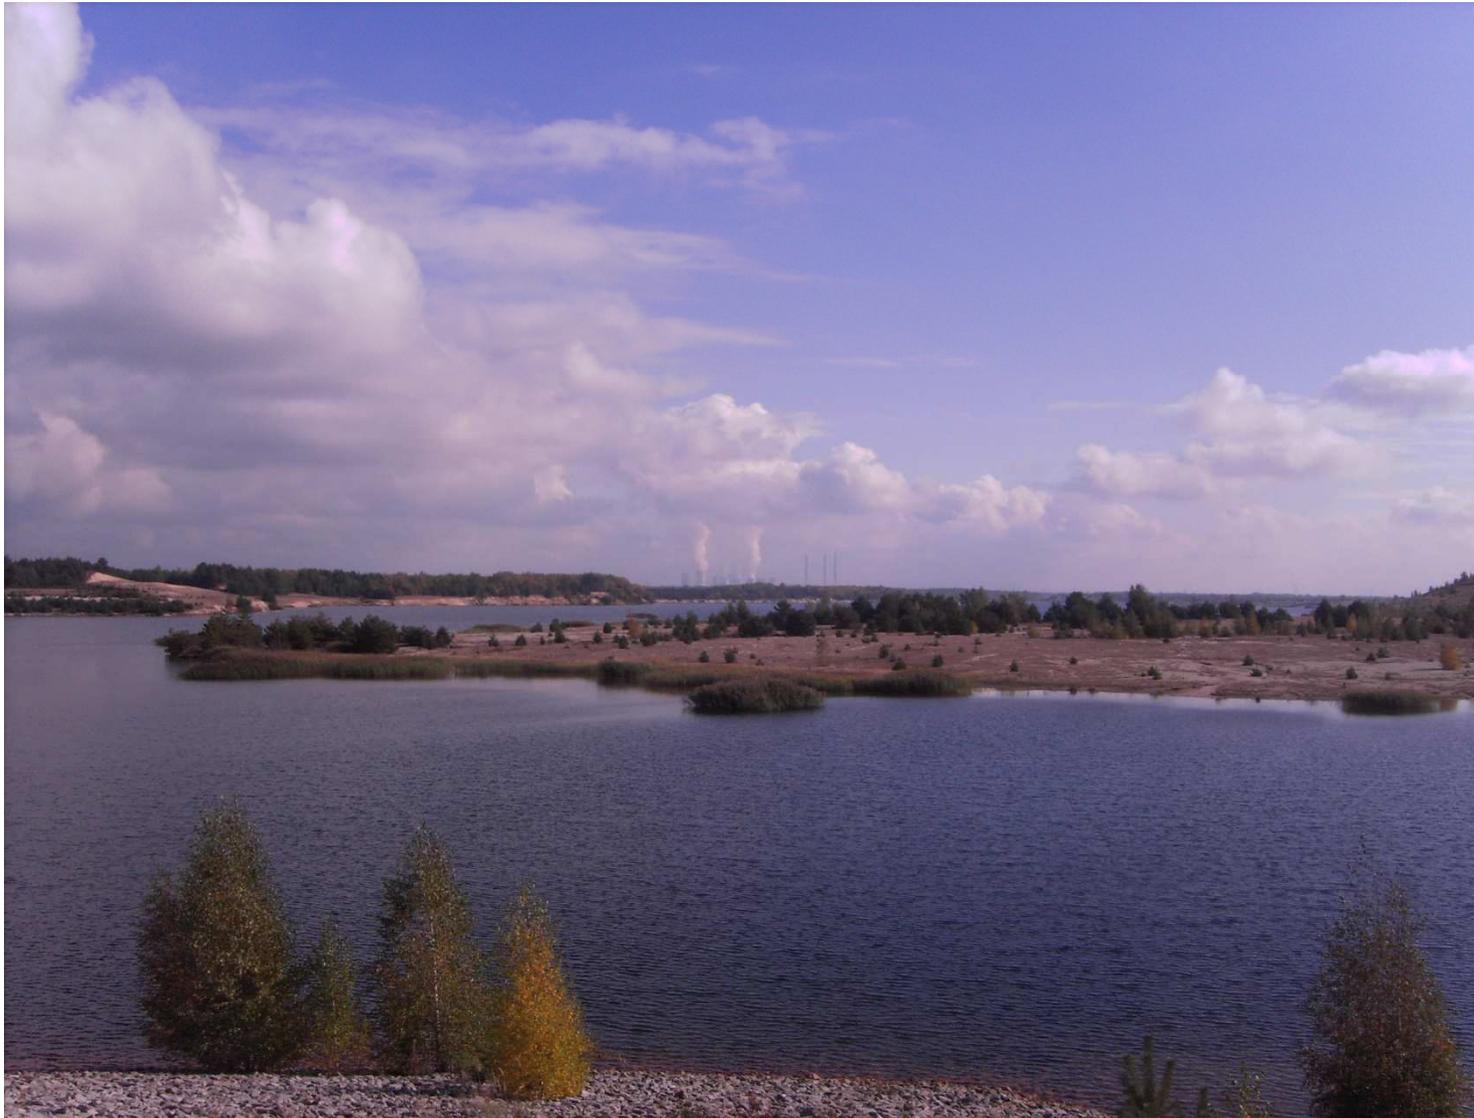
Blick über Restloch Lohsa II, teilgeflutet. Juni 2004. Blick nach Osten

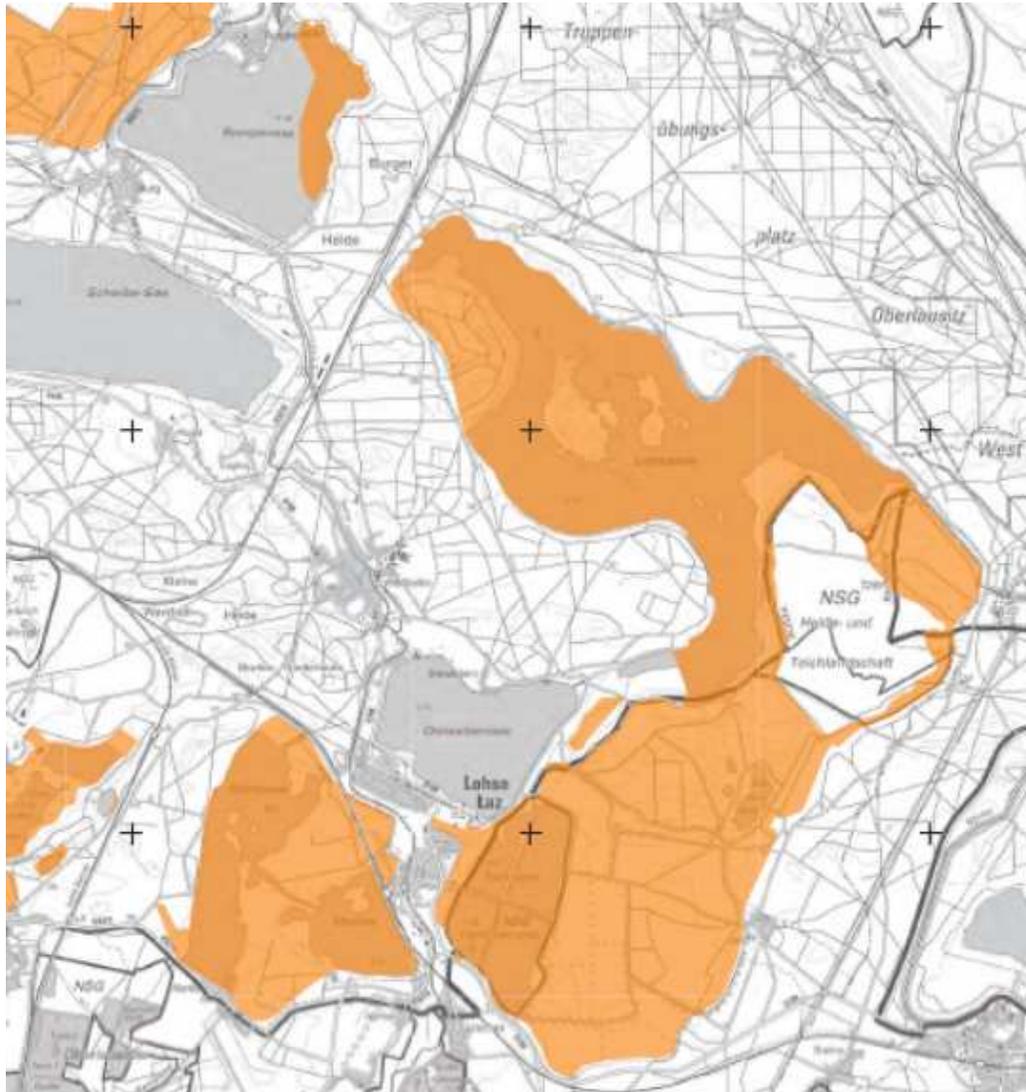
Geotechnische Sperrbereiche.

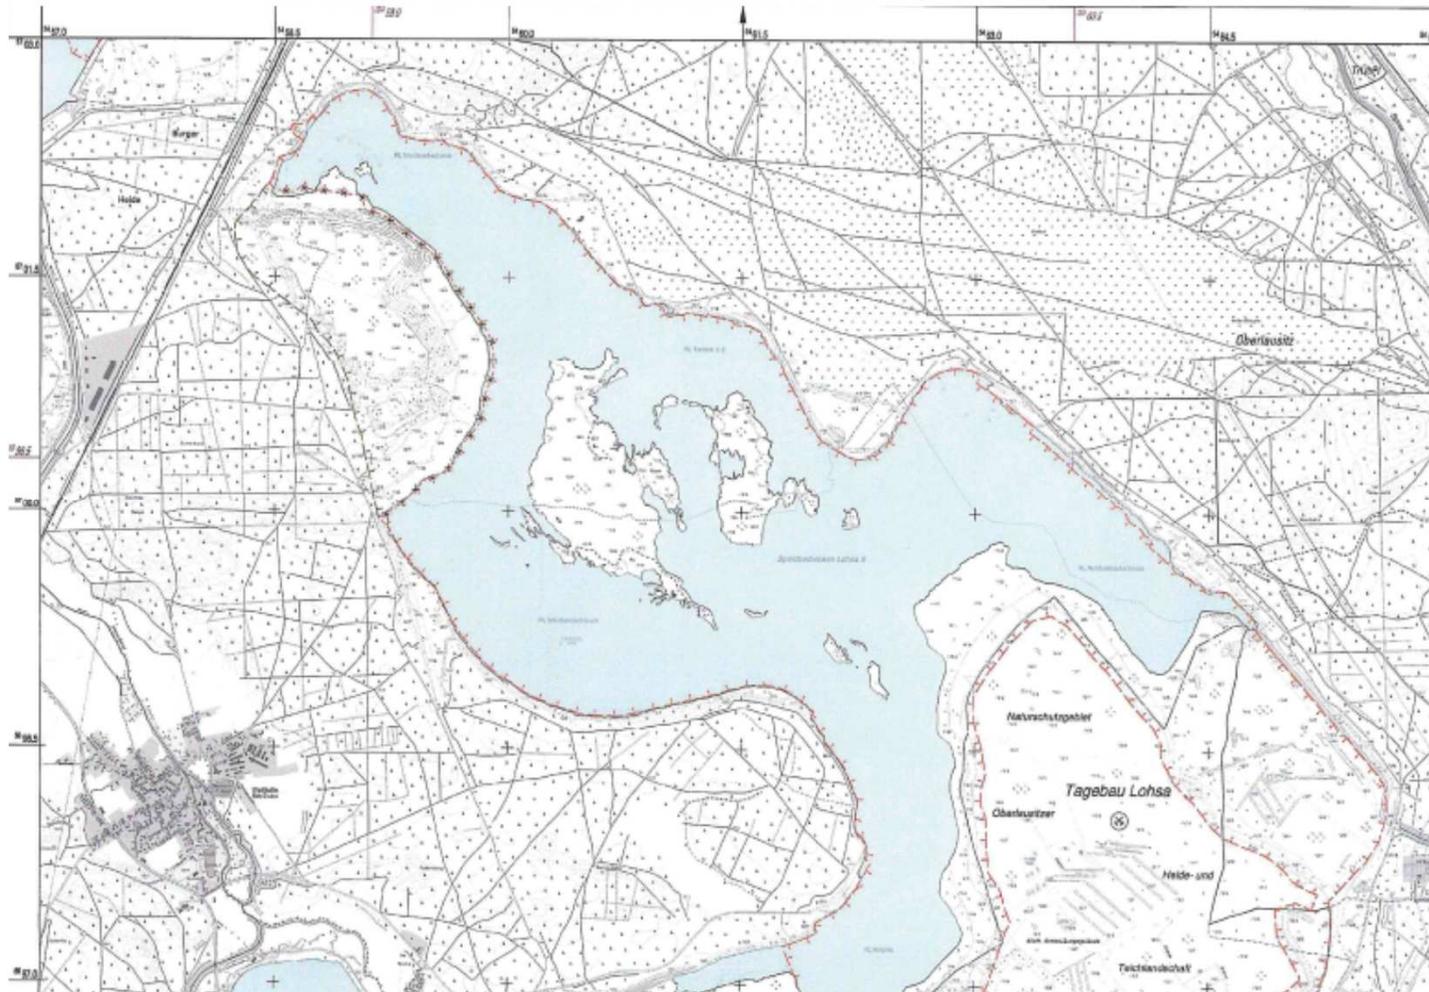
Neuer Sperrbereich: Außenkippe Scheibe im Tagebau Lohsa II

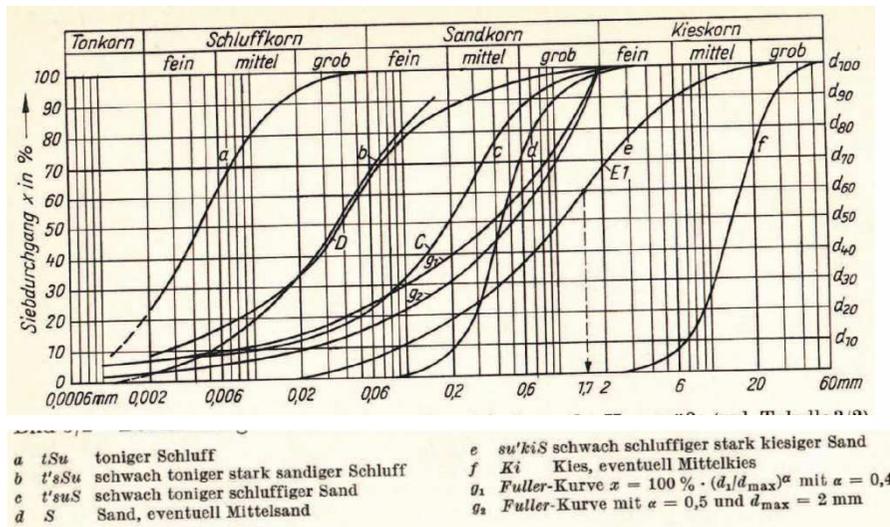
Allgemeines Diagramm der Körnungsverteilung (kumulativ)

Innerhalb der gestrichelten Linien = Kritischer Bereich = Setzungsfließgefährdete Schichten

- Lockere Lagerung des Gekippten, weil die Verfestigung durch Eiszeit bei der Umlagerung aufgehoben worden ist
- Gleichkörnig. Enge Körnungslinie. $0,09 \text{ mm} \leq d_{50} \leq 1,0 \text{ mm}$. Mittelfeiner bis feiner Sand.
- Ungleichförmigkeitsfaktor $U = d_{60} / d_{10}$; $2 < U < 4$
- Wassersättigung der Bodenmassen, weit über $S_T > 70\%$ des Porenraumes.
- Schwer verdichtungsfähig

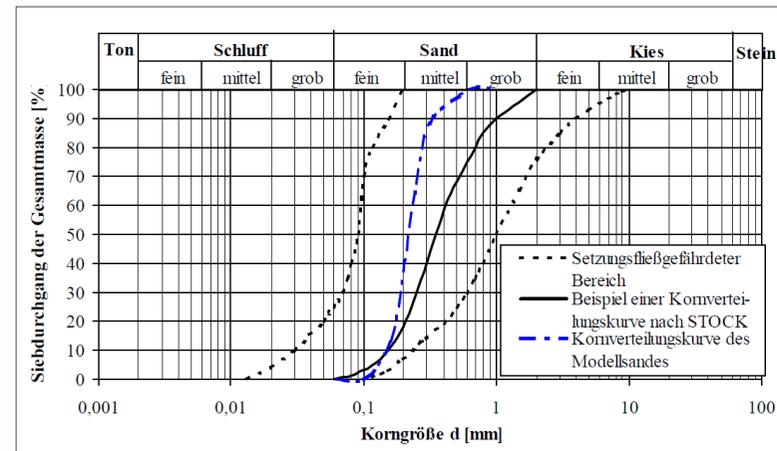
Abb. 3.1: Verflüssigungsgefährdeter Korngrößenbereich nach STOCK (1989) und Vergleich mit Korngrößenverteilung des Modellsandes

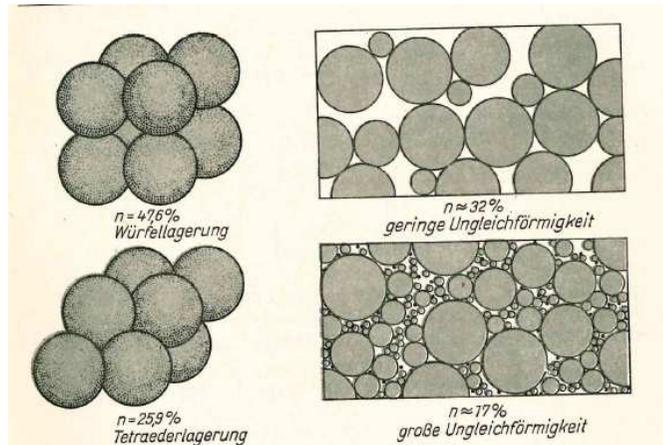
Geotechnischer Hintergrund: Deformation und Porenwasserdruck Zusammenbruch der Struktur = Suspension

Lagerungsdichte im Lockergesteinsverbund

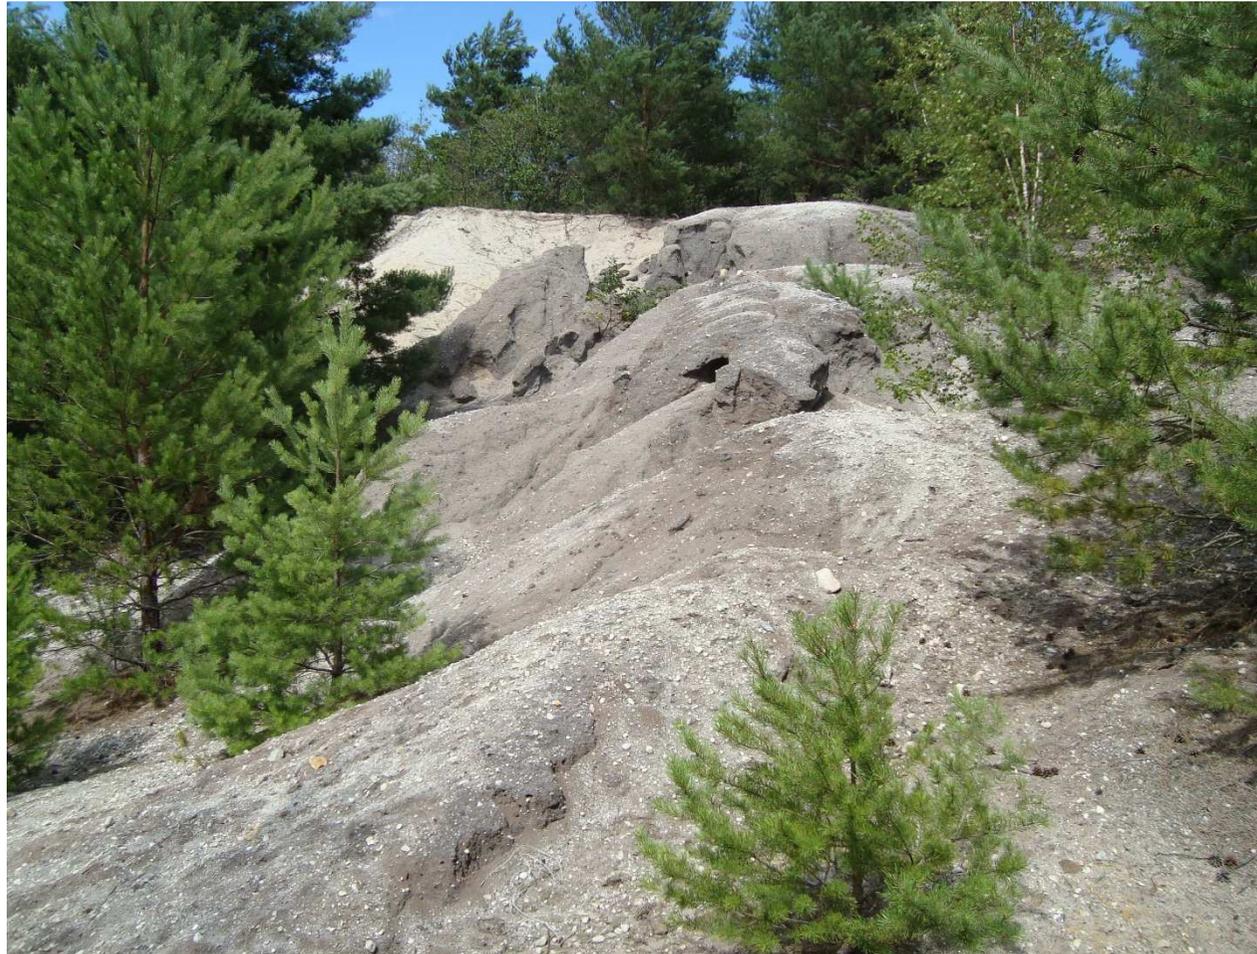
Hochschüttung der Außenkippe Scheibe am Restloch Lohsa II, 24.07.2020

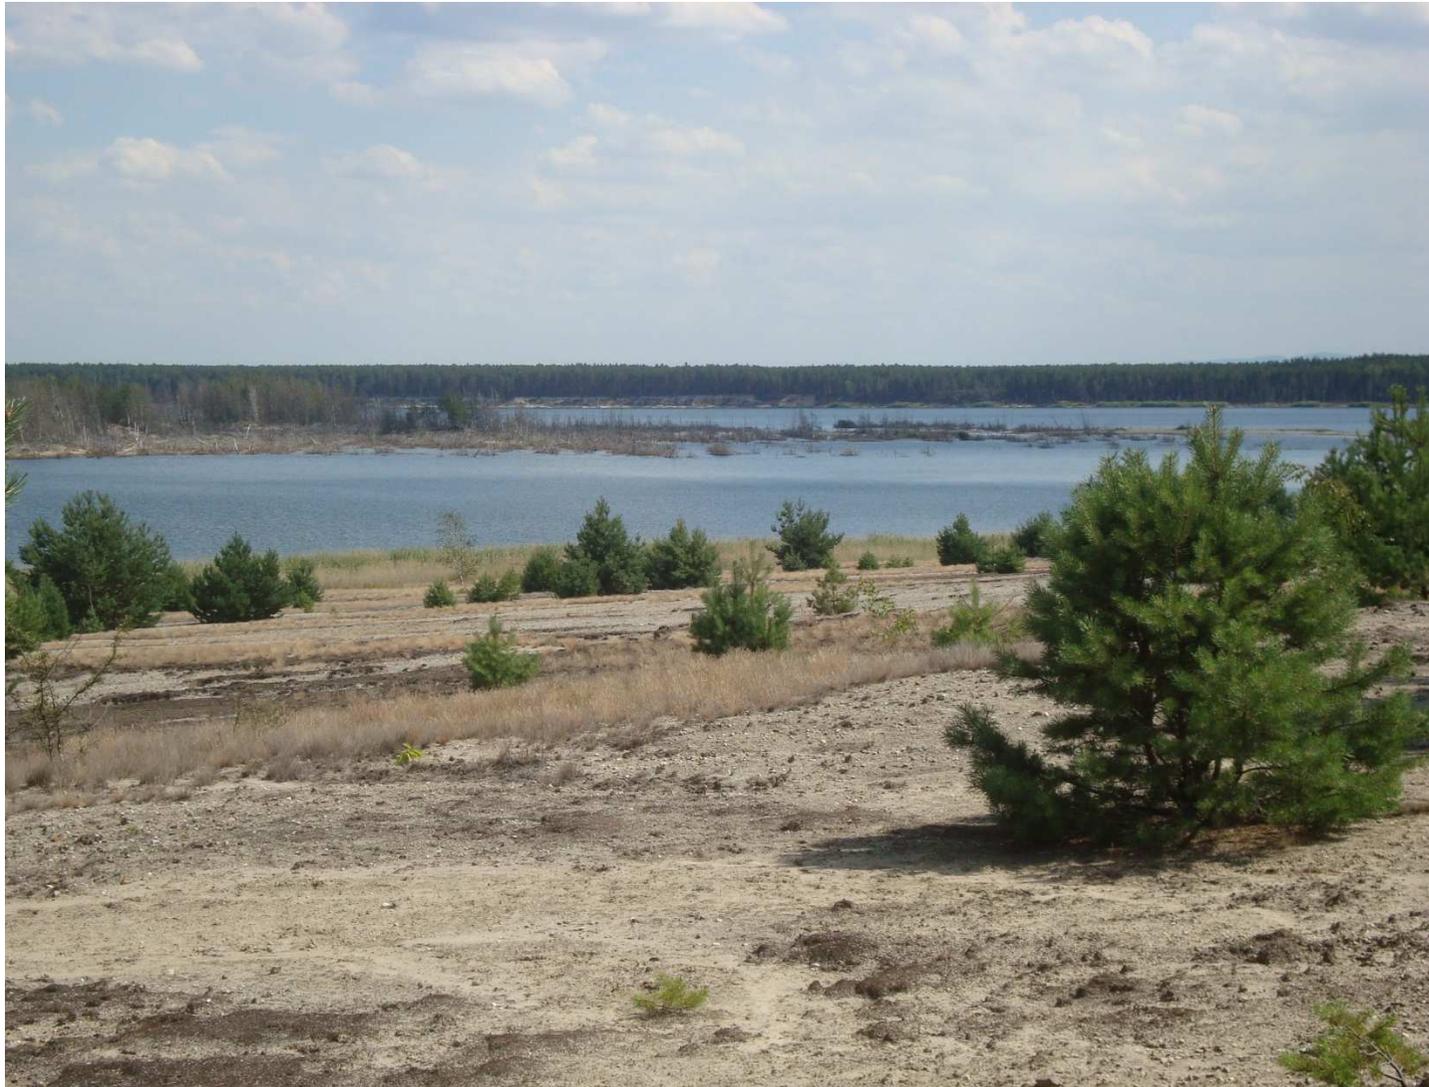
Blick über Restloch / Wasserspeicher Lohsa II mit Insel, 24.07.2020

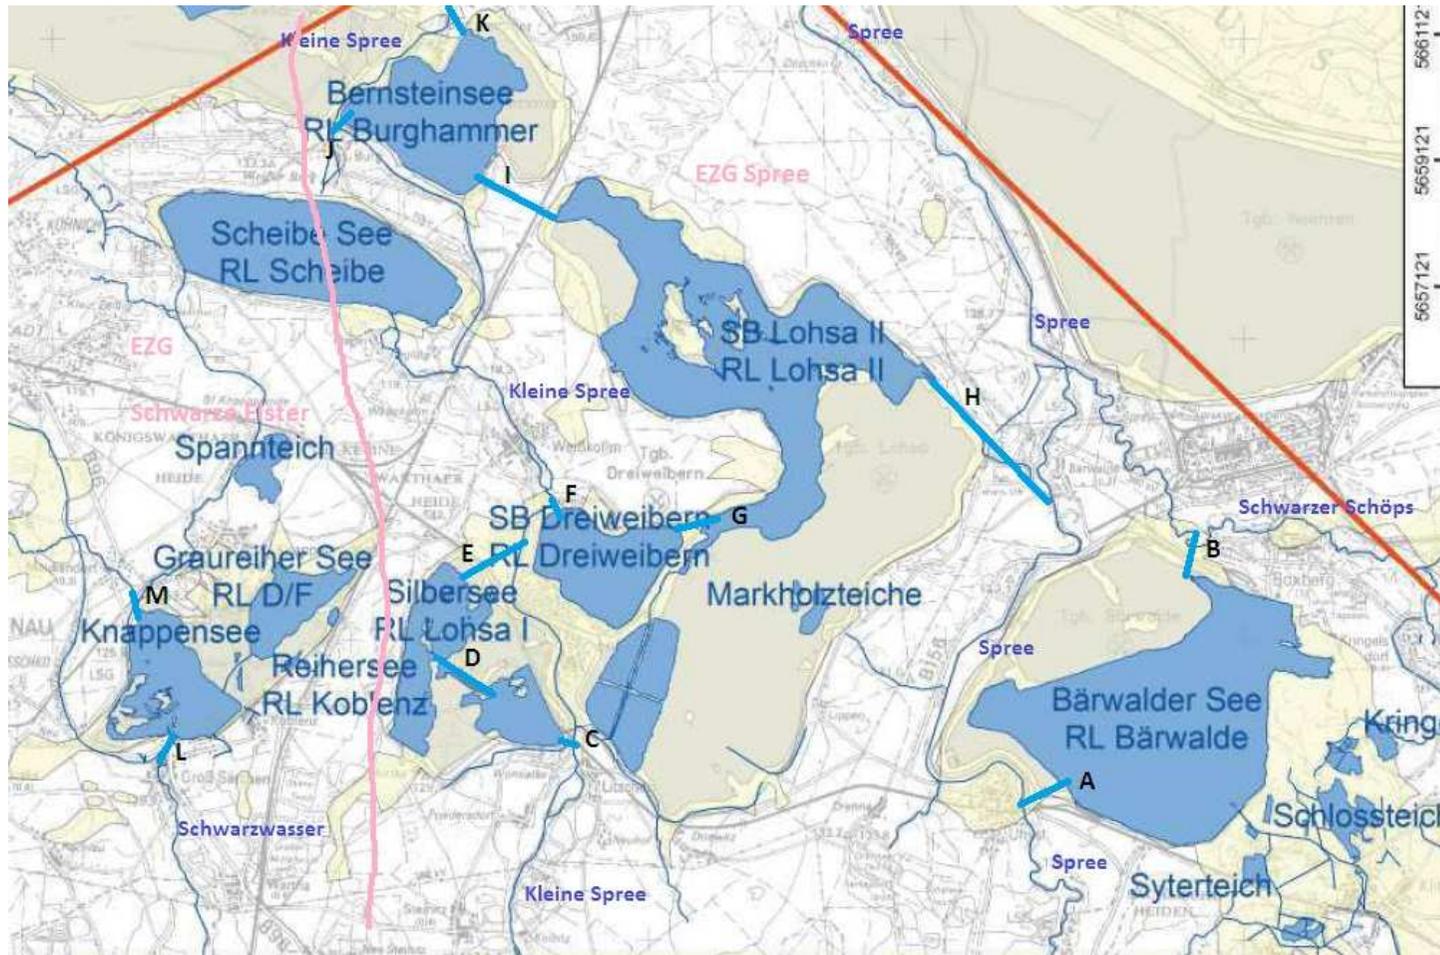
Dieses System umfasst mehr als nur den Speicher Lohsa II. Es ist ein Werk von Jahrzehnten. Bisher ist es noch nie vollständig in Betrieb gewesen.
